东至县DZCB-2地块土壤污染状况调查报告

安徽巨石地矿科技有限公司

二〇二三年五月

项目名称： 东至县 DZCB-2 地块土壤污染状况调查报告

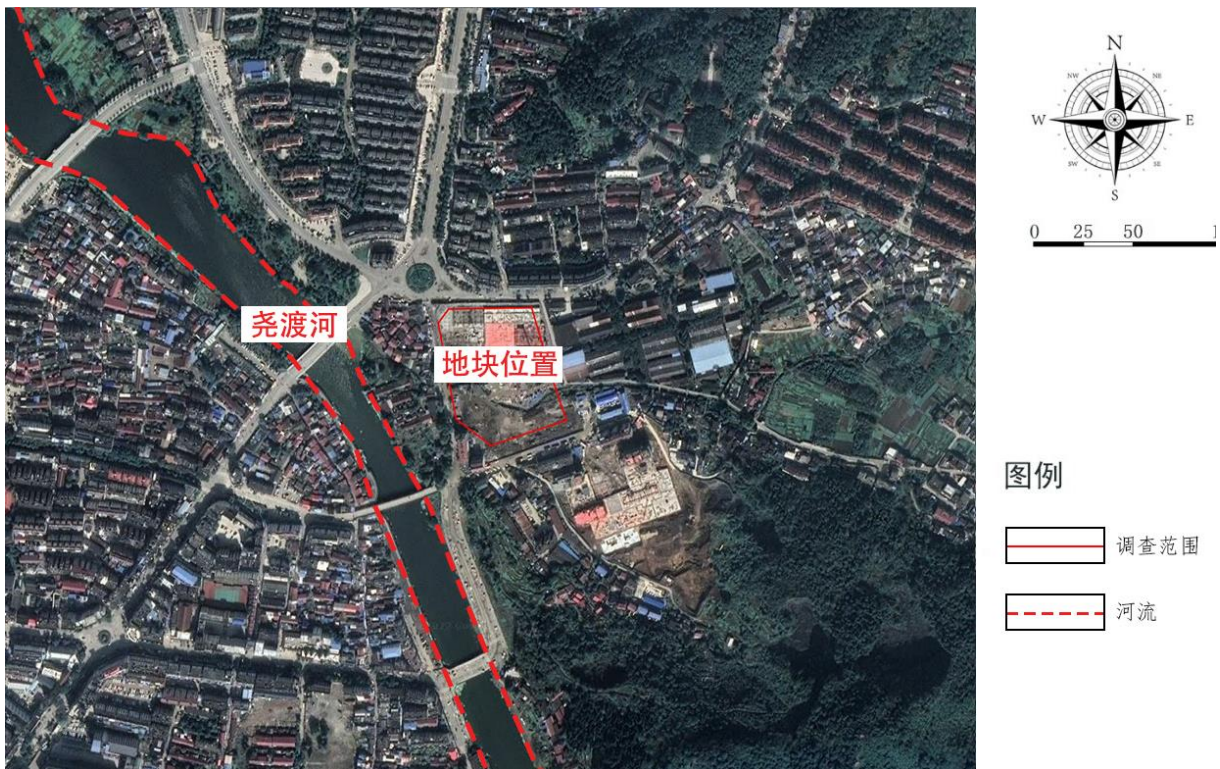
图2-4 查地块周边河流分布图（2020年10月）

本次调查地块与尧渡河相邻，尧渡河位于调查地块西侧，距离120m。

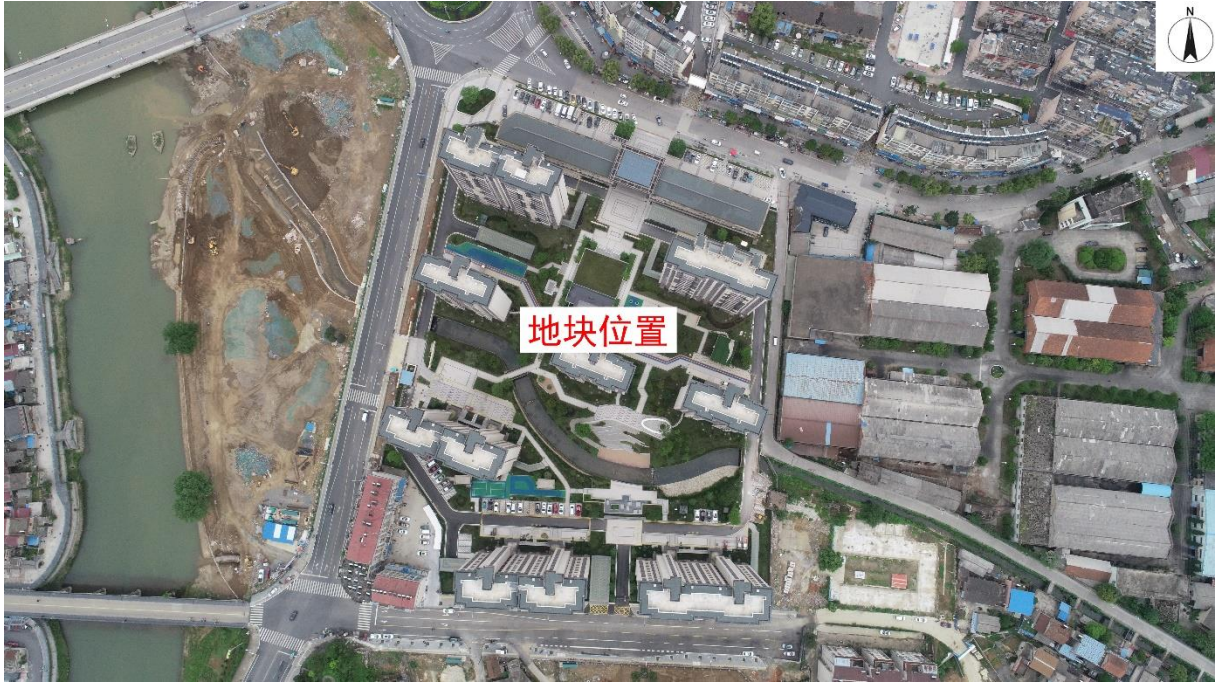
图2-6 调查地块航拍图

为调查地块基本情况，项目组人员于2023年4月28日对污染地块进行了现场踏勘工作，踏勘范围以地块内为主，并包括了地块周围1000m区域，主要通过对异常气味的辨识、摄影和照相、现场笔记等方式初步判断地块污染的状况。现场勘测发现地块地面较平整。地块确定用地性质为居住用地（R）。

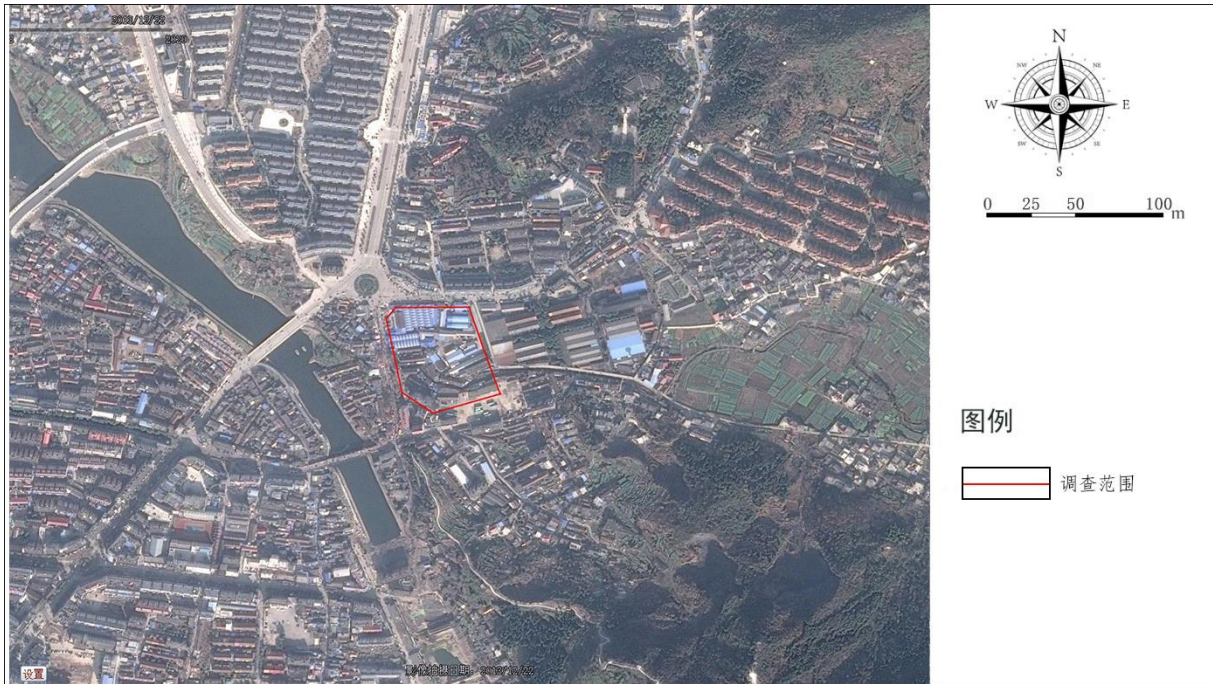
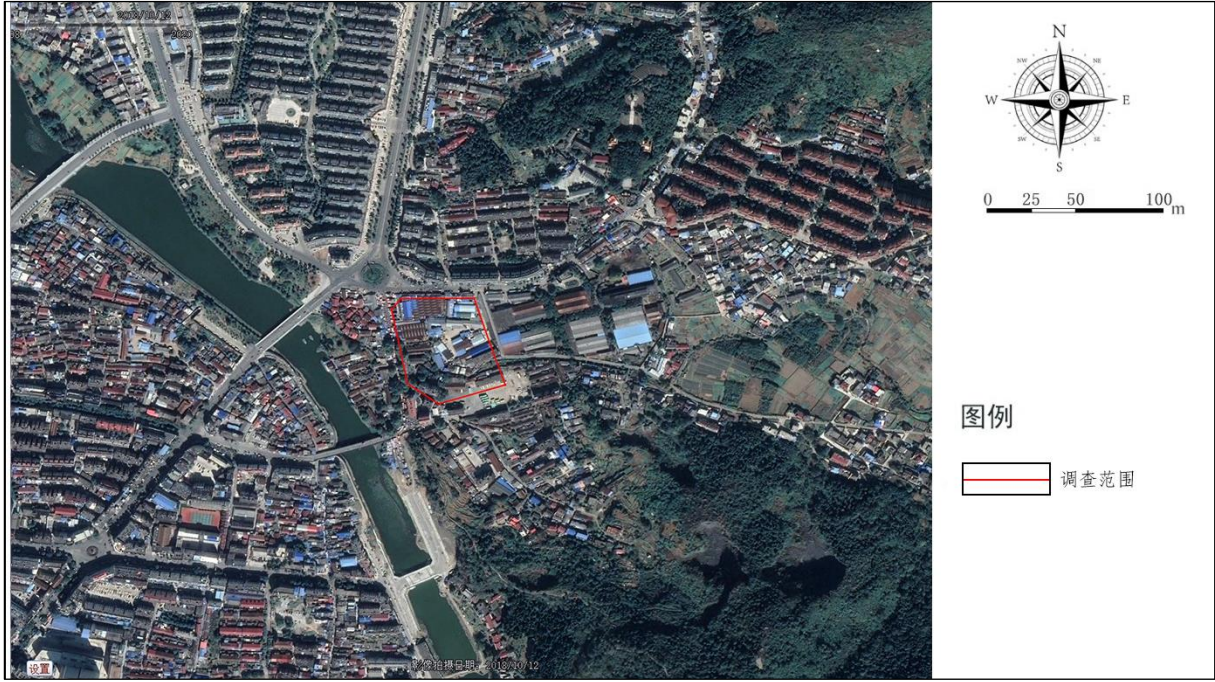
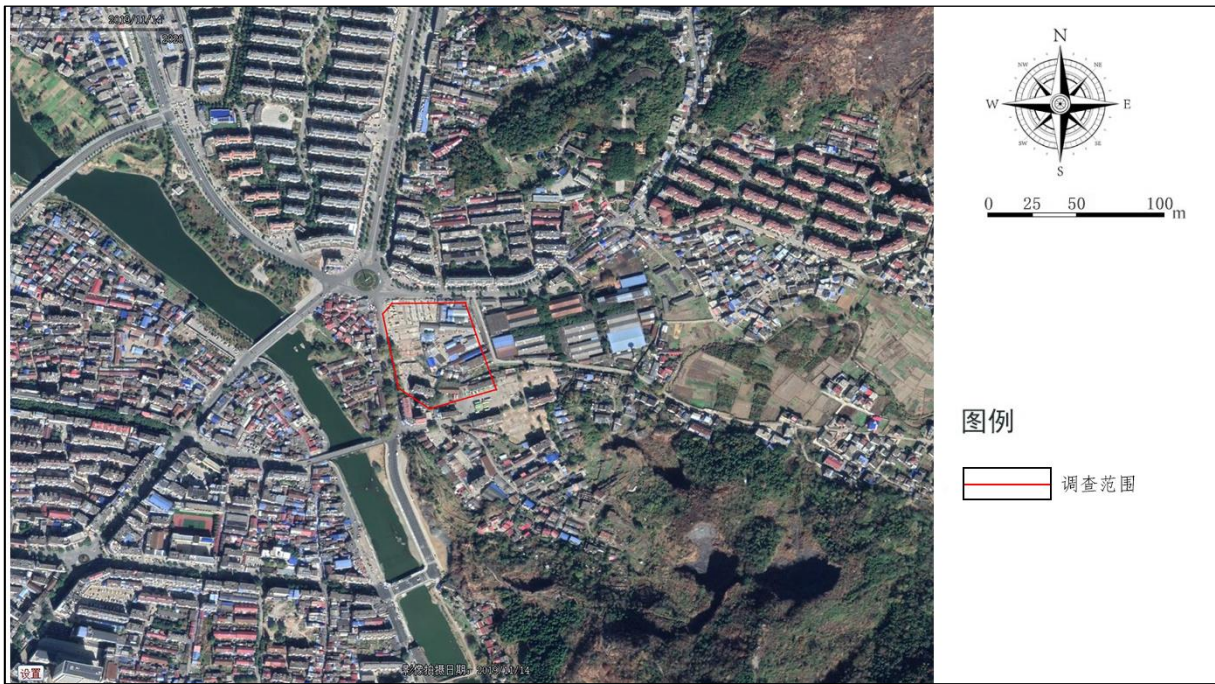
图2-7 地块历史影像

- （1）2013年，地块内主要为建筑房屋。
- （2）2021年前，地块内主要为建筑房屋，经调查为农贸市场。
- （3）2020年开始为建设用地。

2013年为农贸市场

2015年为农贸市场

2018年为农贸市场

2019年农贸市场

2020年为建设用地

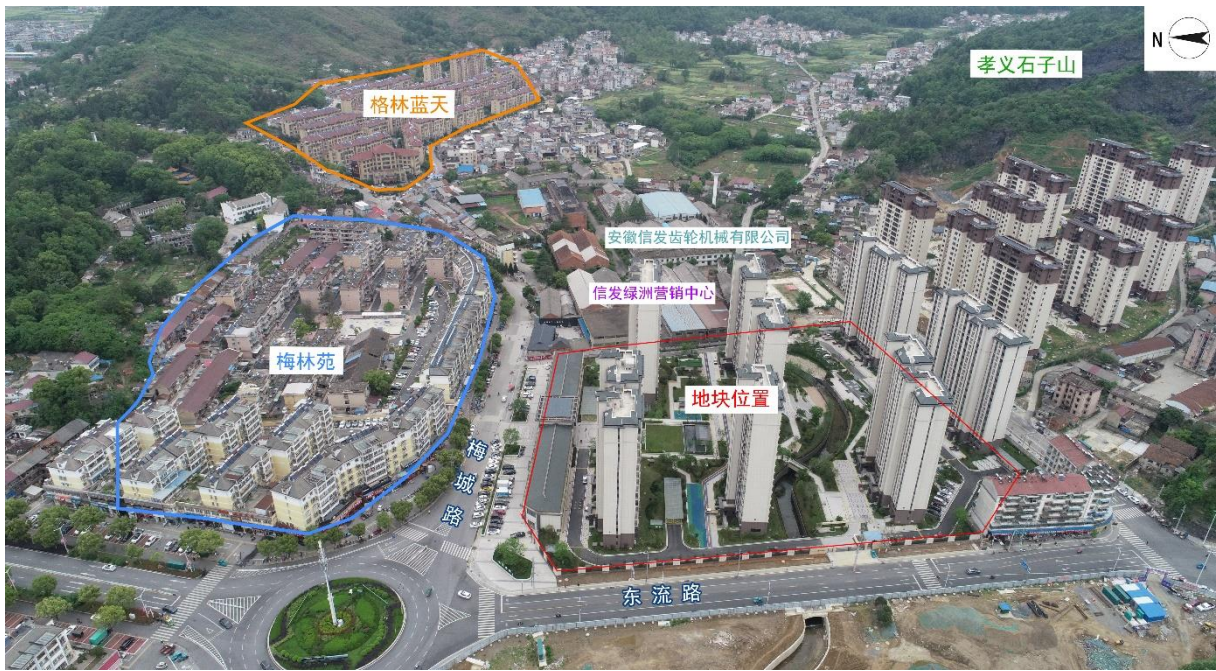
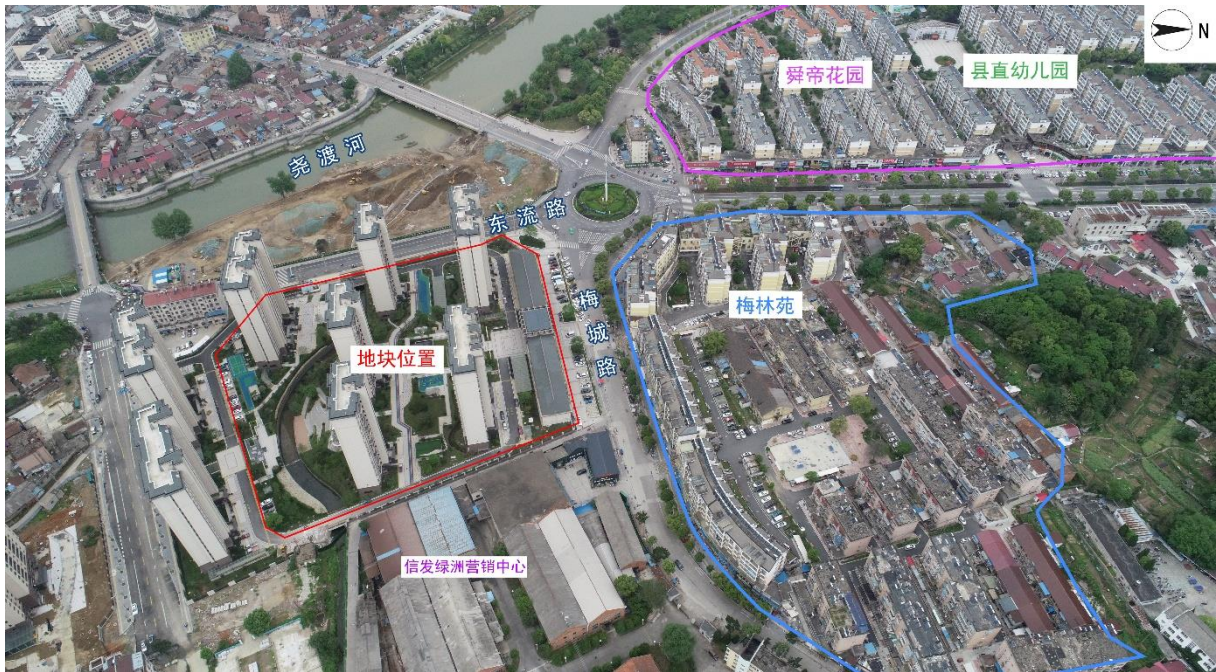
图2-8 相邻地块航拍图（影像拍摄时间：2023年4月28日）

经现场踏勘发现，本地块周边土地利用类型主要为居民区、学校和政府部门和企业。调查地块东侧为孝义路，西至东流路，在向西120米至尧渡河；南至南门岭路；北临梅城路。

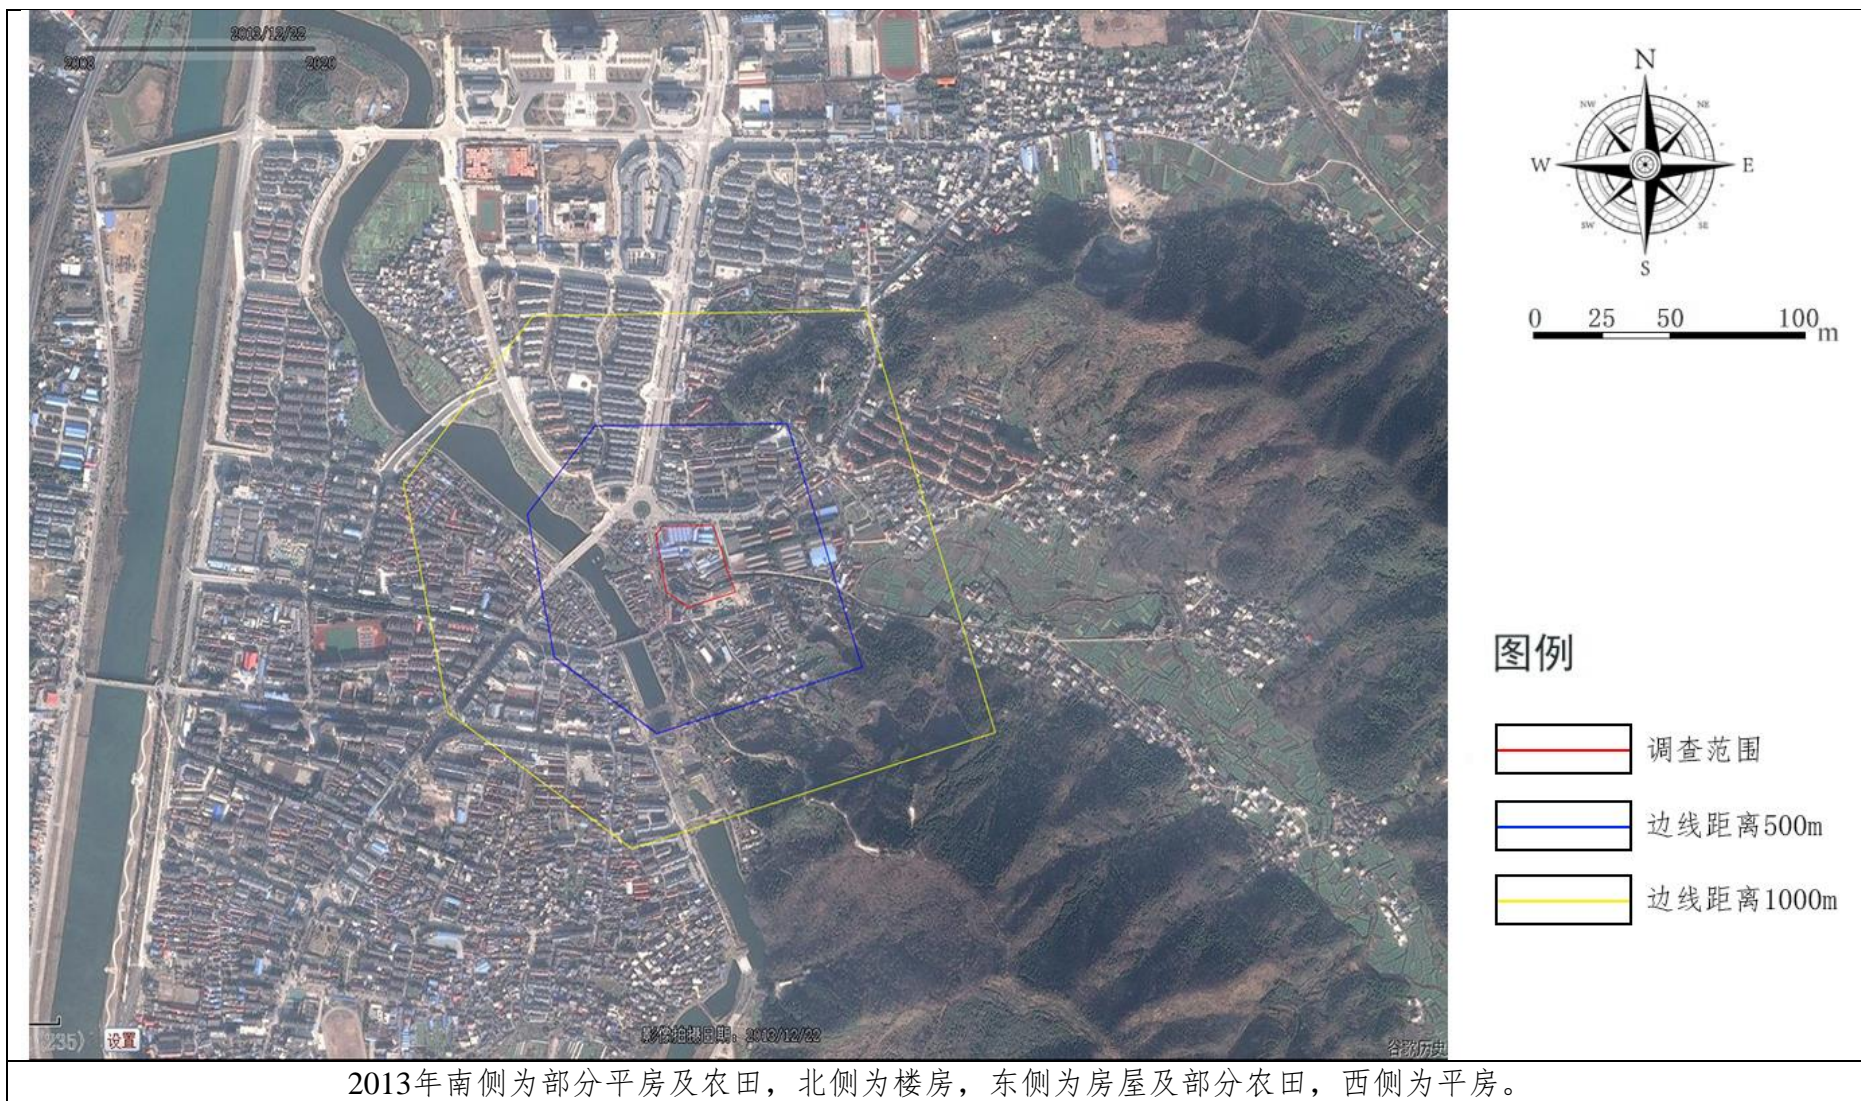
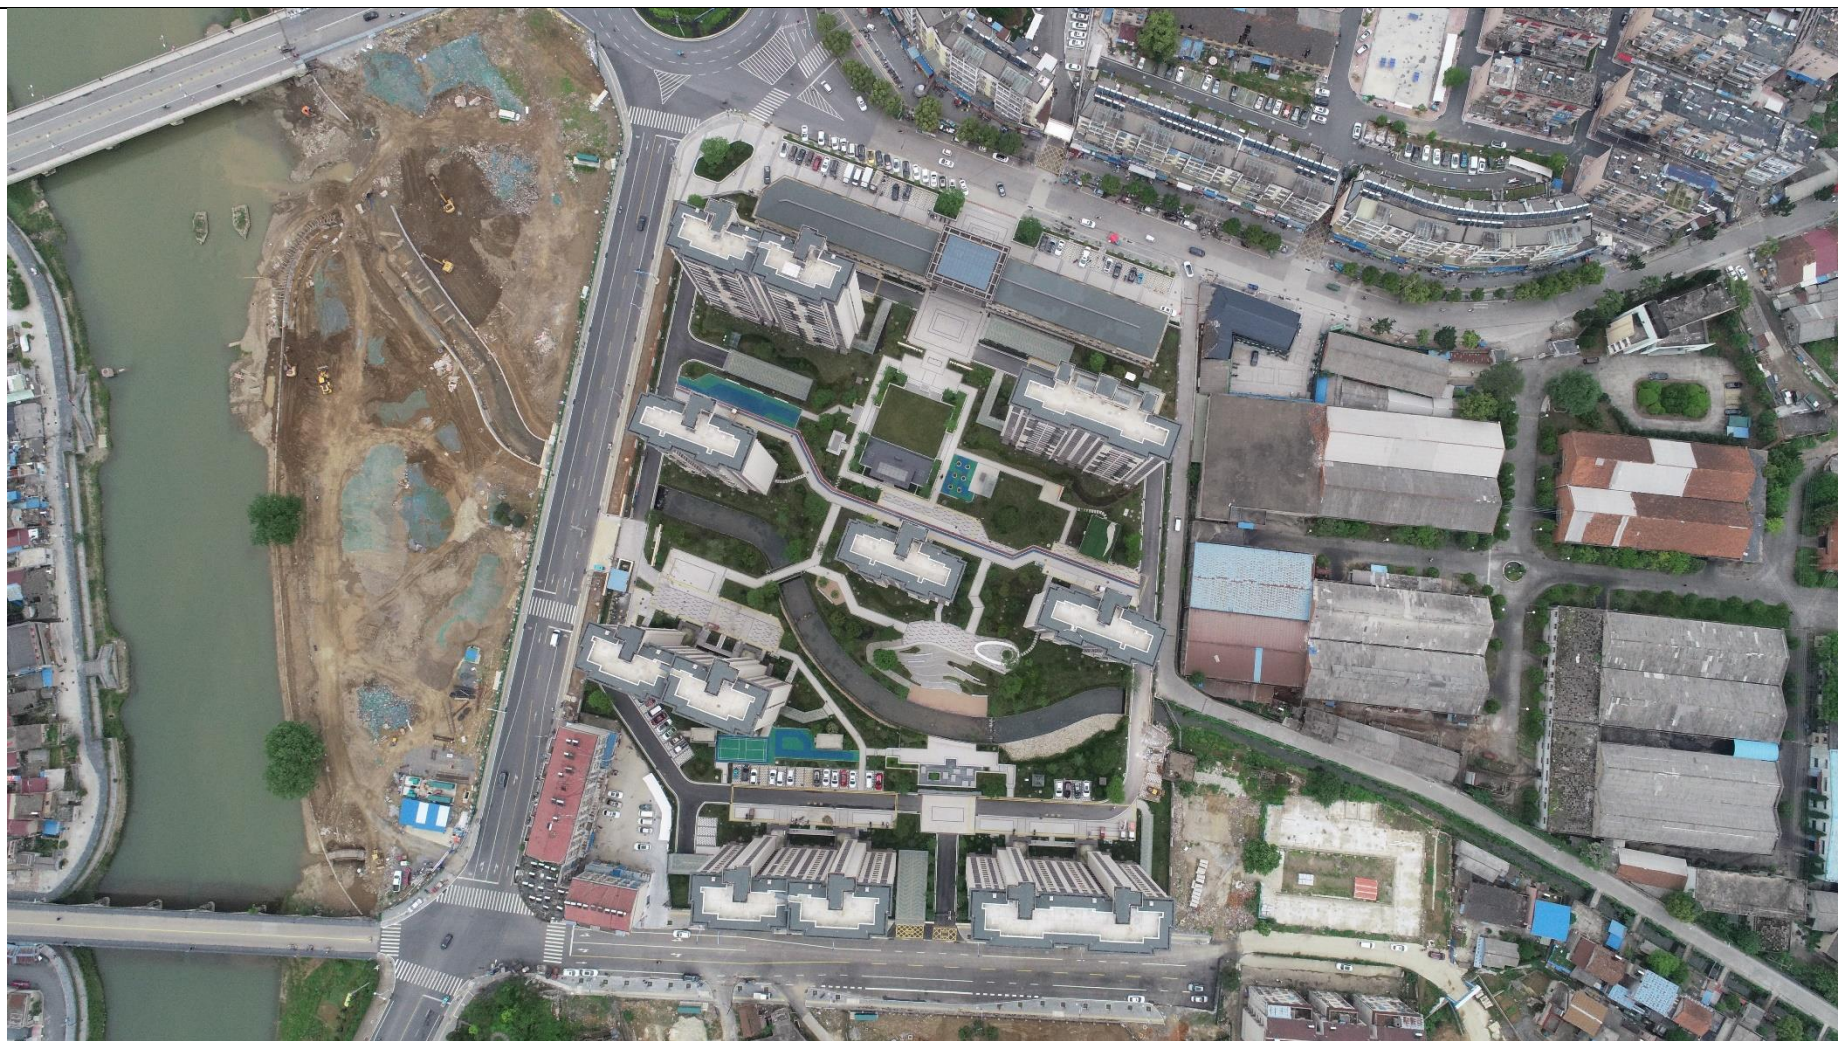
图2-9 相邻地块历史影像图

地块周边	用地变迁
东侧	2013年，东侧为房屋及部分农田，2015年后一直维持原状。
西侧	2013年，西侧为平房，2015年后一直维持原状，2023年为建设中工地。
南侧	2013年南侧为部分平房及农田，2020年南侧为在建空地，2023年南侧为住宅。
北侧	2013年北侧为住宅楼房，2015年后一直维持原状。

2015年南侧为平房及部分农田，北侧为楼房，东侧为部分平房和农田，西侧为平房。

2019年南侧为平房及部分农田，北侧为住宅，东侧为部分平房和农田，西侧为平房。

2023年南侧为住宅，北侧为住宅，东侧为部分平房和农田，西侧为工地建设中。

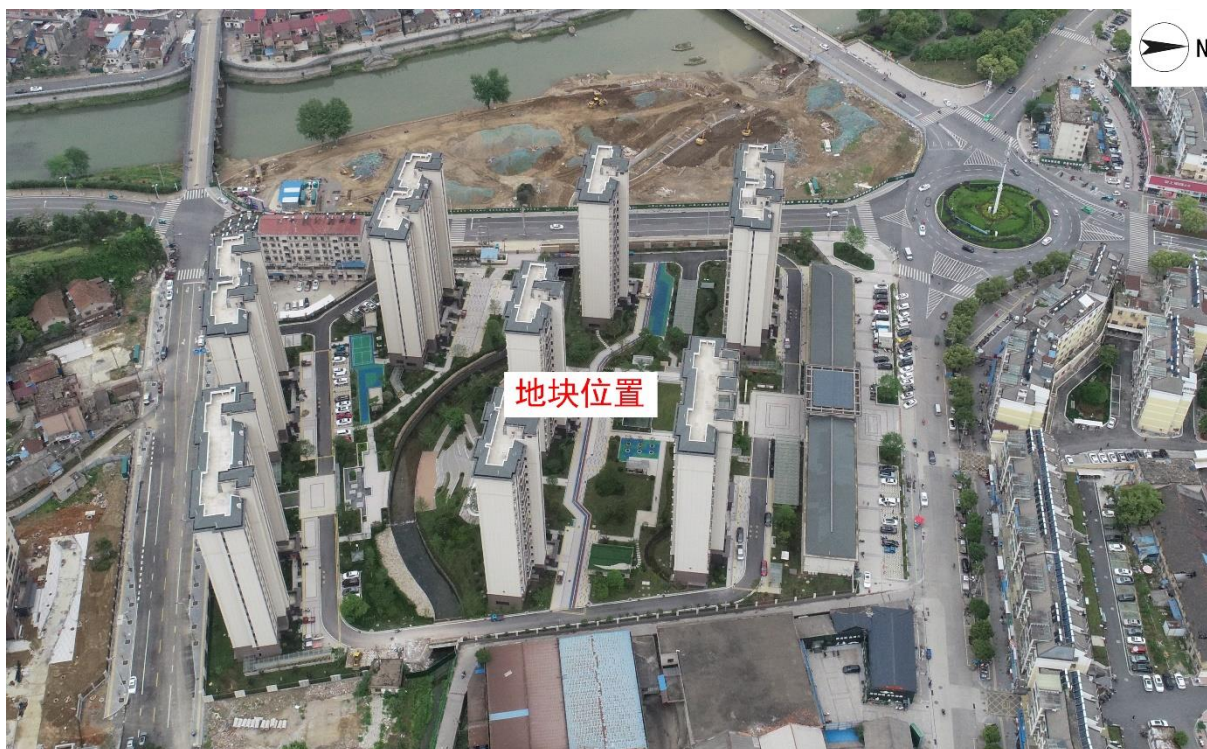
图4-1 东至县DZCB-2地块

（1）地块现状情况：现场踏勘发现，地块南侧为楼房，北侧为地块入口，地块内路面已进行硬化，地面较平整。地块不存在造成土壤和地下水污染的物质的使用、生产、贮存，不存在过去使用中留下的可能造成土

(2) 相邻地块的现状情况：调查地块北侧为梅林苑，东侧为信发绿洲营销中心及安徽信发齿轮机械有限公司；西至尧渡河，南侧为信发绿洲住宅小区二期。不存在过去使用中留下的可能造成土壤和地下水污染的异常迹象。

(3) 周围区域的现状情况：地块周边1000m范围主要为居民区、学校和政府部门。

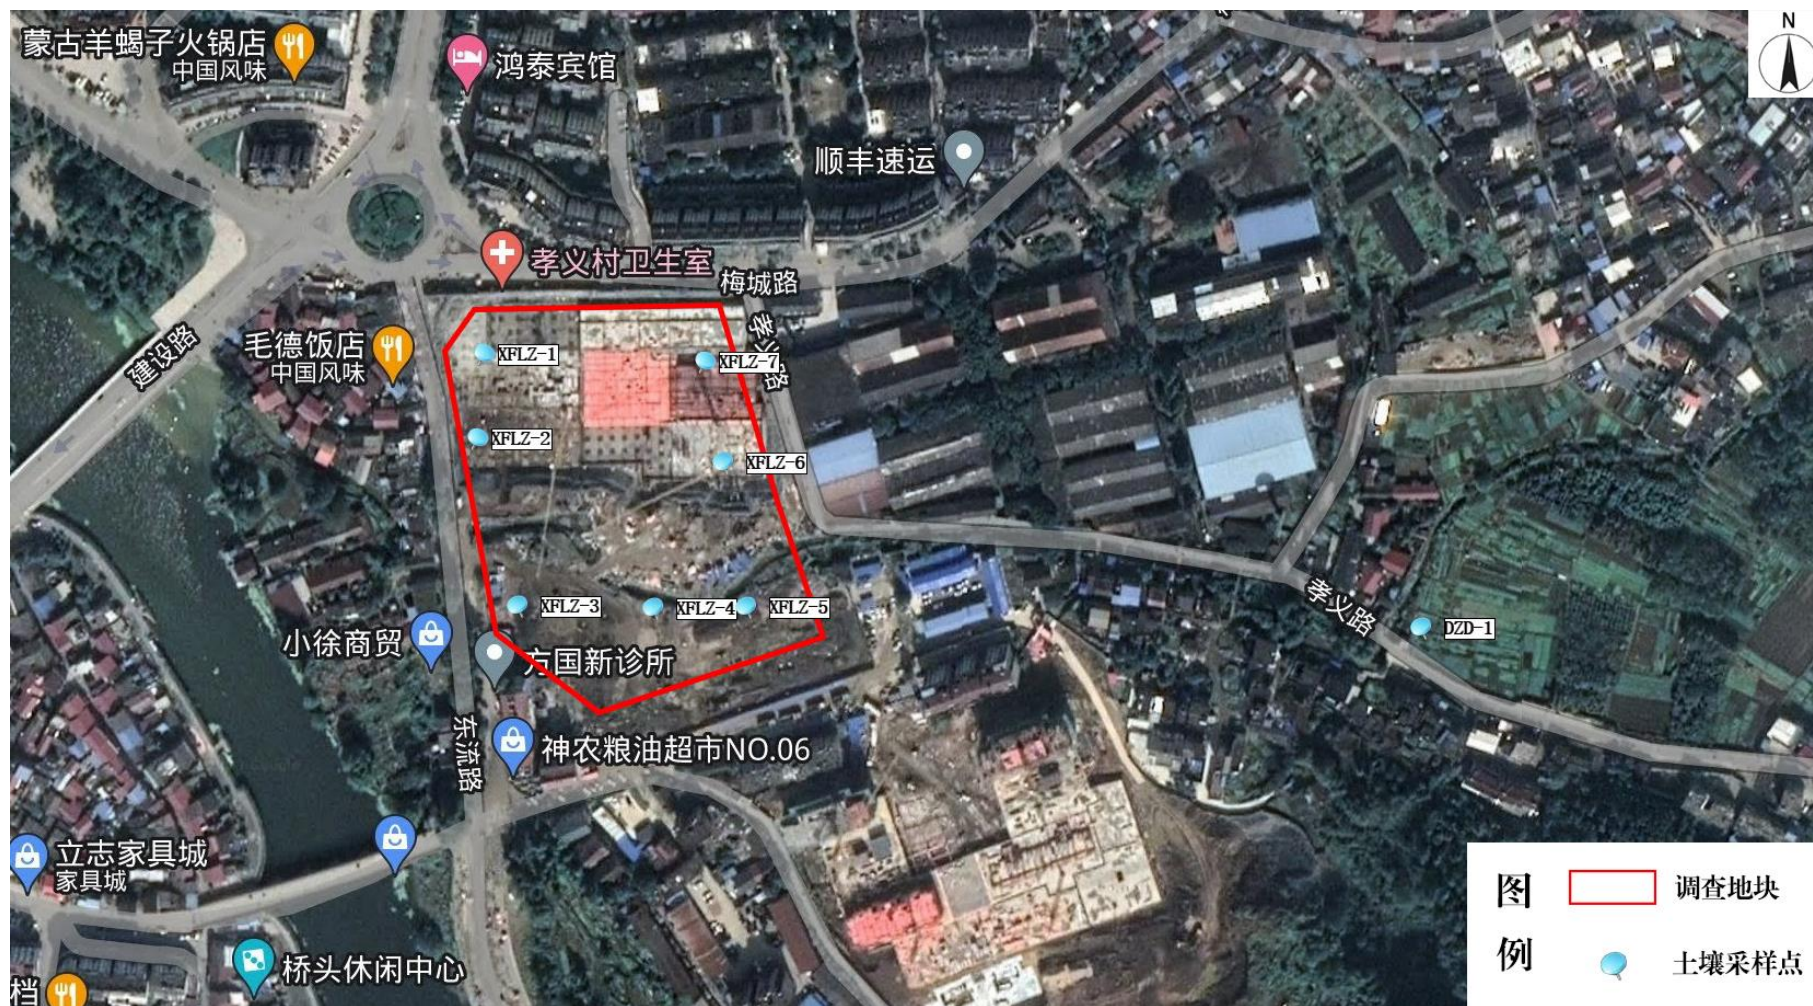
图5-1 调查点位分布图

在前期收集资料的基础上，结合现场踏勘、人员访谈情况，本次开展土壤快筛工作用以佐证前期调查结果。本次调查地块面积为32576m²，本次调查在地块内及外侧共布设8个快筛点位（包括对照点）。具体见图5-1快筛点位布设。

根据《建设用地土壤环境调查评估技术指南》，初步调查阶段，地块面积≤5000m²，土壤采样点位数不少于3个；地块面积>5000m²，土壤采样点位数不少于6个。地块总占地面积32576m²，本次调查在地块内共布设8个土壤快筛点位（包含对照点），符合规范要求。由于现状为建设用地，部分土地被建筑物覆盖，无法取到工作单元内中心点，布点和实际采样受到一定限制，故在现有露天土壤处进行分布取样。

手持式X射线快速检测：主要检测铬、汞、铜、铅、砷、镉、镍共7种重金属元素。记录检测数据。为了进一步判断土壤是否存在污染，根据系统布点法进行快筛点位布设，在地块内布置了7个土壤快筛点位（图5-1、表5-1）。

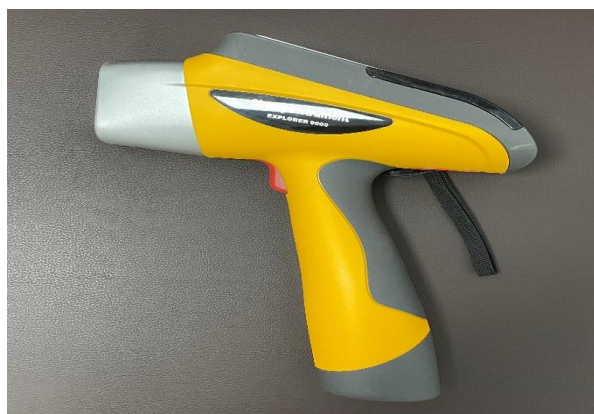
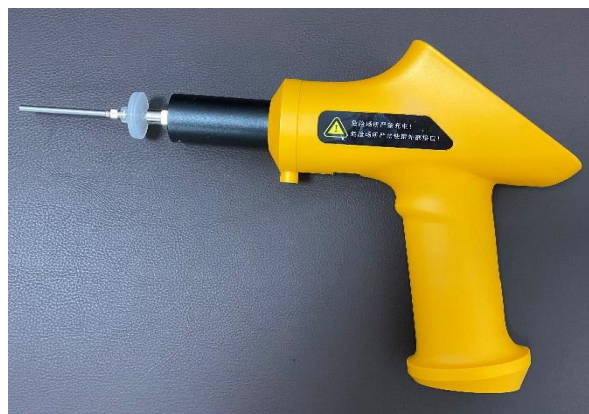
图5-2 土壤检测仪器

现场快速检测使用便携式检测仪器对土壤样品进行现场监测，检测指标包括挥发性有机物和重金属，快速检测作为现场判断污染情况的辅助手段之一，具有快速简便的特点，根据快速检测结果可以大致判断现场的土壤污染情况。本次现场快速检测采用的设备及材料见表5-2和图5-2，检测设备按照有关规范要求进行了校准。

序号	仪器名称	型号	是否完成计量/检定
1	手持式 X 射线光谱成分分析仪	EXPLORER 9000	是
2	便携式气体VOC检测仪	VOC2000	是

手持式X射线

便携式气体VOC检测仪

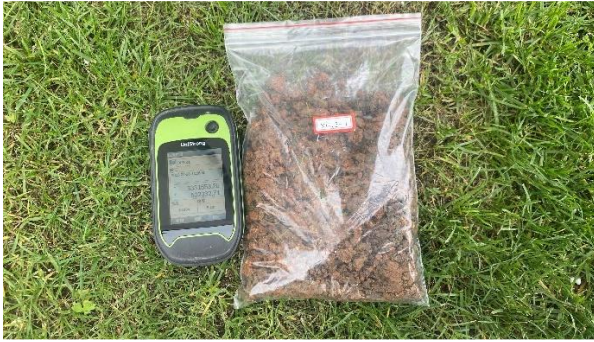
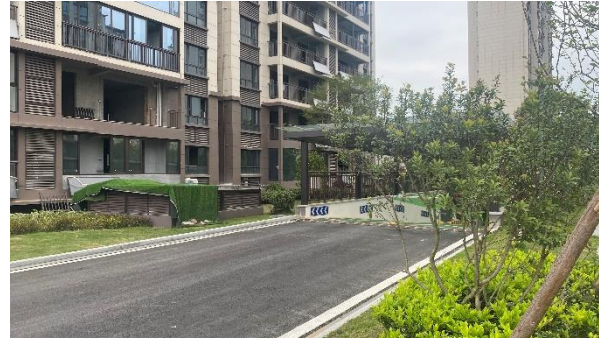
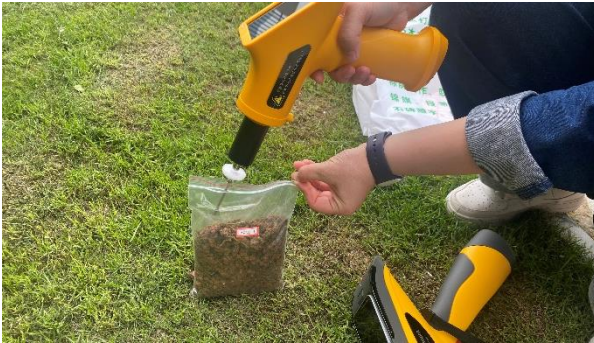
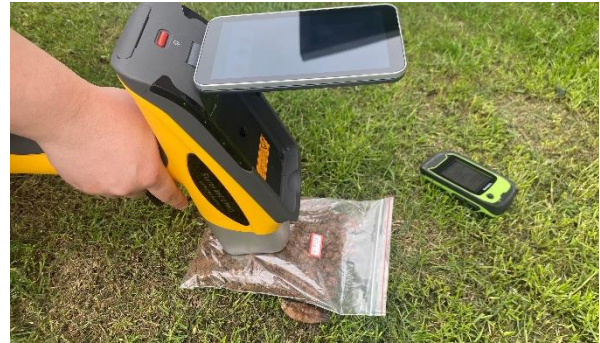
图5-3 部分现场工作照

②便携式气体VOC检测仪检测流程：用采样铲在VOCs 取样相同位置采集土壤置于聚乙烯自封袋中，自封袋中土壤样品体积应占1/2~2/3自封袋体积，取样后，将土样尽量揉碎，自封袋应置于背光处放置10分钟后摇晃或振荡自封袋约30秒，静置2分钟后将PID探头放入自封袋顶空1/2处，紧闭自封袋，记录最高读数。

③手持式X射线光谱成分分析仪检测流程：用采样铲在土壤取样相同位置采集土壤置于聚乙烯自封袋中，自封袋中土壤样品体积应占1/2~2/3自封袋体积，取样后，将土样尽量揉碎，将分析仪对准待测样品，静置2分钟后记录XRF读数。根据快检结果表明，本项目不需要开展第二阶段的调查。

快筛样品采集 (XFLZ-1)

快筛点位周边环境(XFLZ-1)

PID检测 (XFLZ-1)

XRF检测(XFLZ-1)

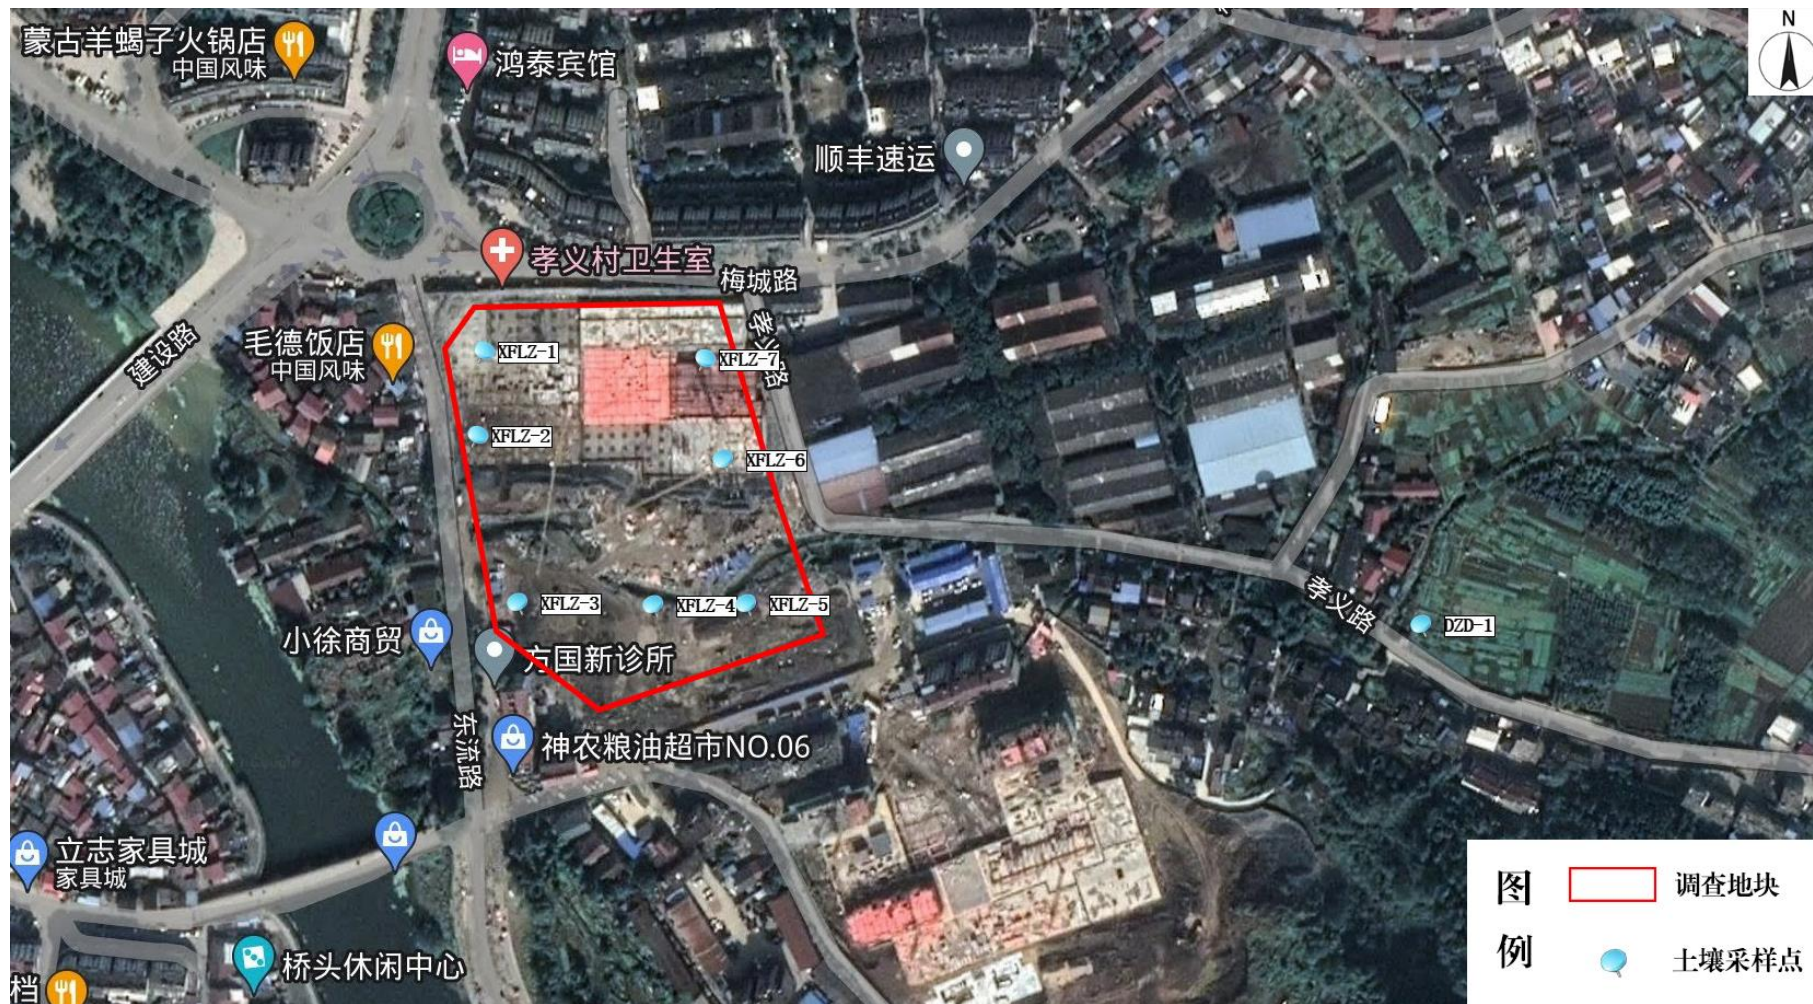
附件1 调查范围及采样点位

点位编号	坐标 (2000坐标系)		深度 (m)
	平面坐标X	平面坐标Y	
XFLZ-1	502332.74	3331553.26	0-0.5
XFLZ-2	502329.67	3331513.91	0-0.5
XFLZ-3	502352.62	3331435.10	0-0.5
XFLZ-4	502416.91	3331433.56	0-0.5
XFLZ-5	502460.58	3331434.12	0-0.5
XFLZ-6	502449.48	3331501.96	0-0.5
XFLZ-7	502436.84	3331549.41	0-0.5
DZD-1	502778.08	3331423.71	0-0.5
