东至县小水电清理整改

综合评估报告

报告编制单位：海南省水利水电勘测设计研究院

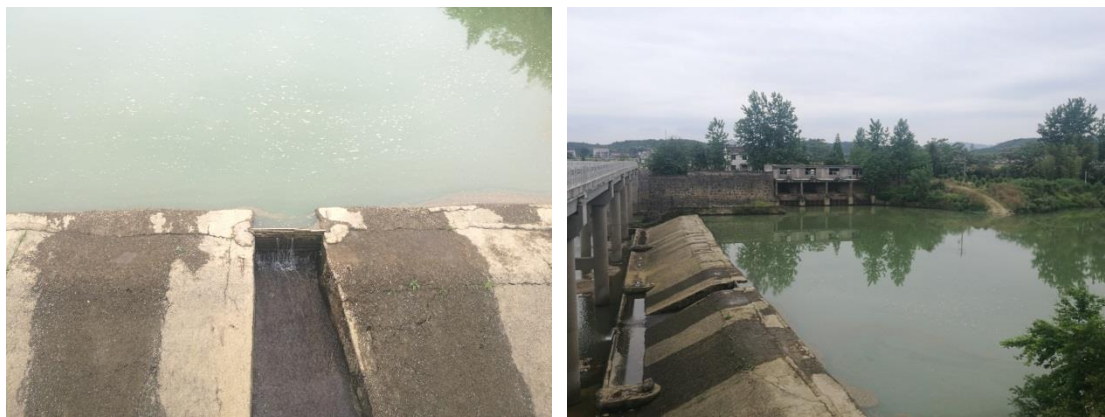
图 4 生态流量泄放设施

电站取水口核定断面有生态流量泄放要求，但是尚未核定生态流量值；现状电站有生态流量泄放设施，为泄流闸，尺寸为 2.5×2.0m（宽×高），但是无生态流量监测装置。

厂坝间河道长度为 0km，无脱水段，生态环境影响小，水环境污染无，水生生态破坏无。

综上所述，永丰水电站 2005 年技改无环评手续，未核定生态流量，无生态流量监测装置，4#机组损坏，经综合评估结论为**整改类**。

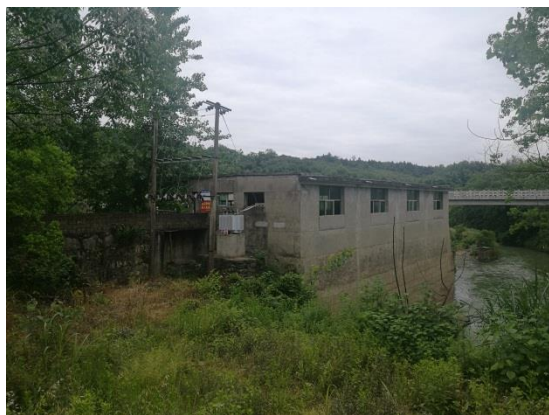
图9 电站厂房

电站近 6 年多年平均发电量 50.17 万 kW·h，从业人员 3 人。当前，水工建筑物、金属结构均能正常使用，厂房内 4#机组损坏。

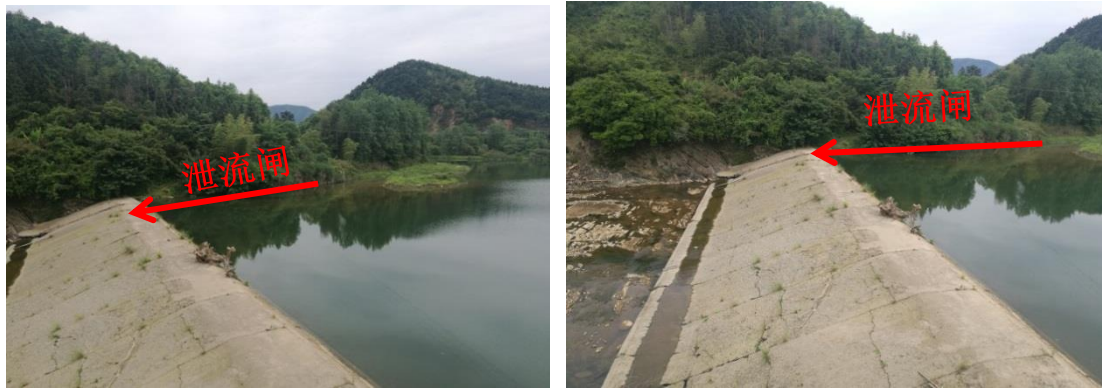
图 4 生态流量泄放设施

电站取水口核定断面有生态流量泄放要求，但是尚未核定生态流量值；现状电站有生态流量泄放设施，为泄流闸，尺寸为 $1.5 \times 2.0\text{m}$ （宽 \times 高），但是无生态流量监测装置。

厂坝间河道长度为 0km ，无脱水段，生态环境影响小，水环境污染无，水生生态破坏无。

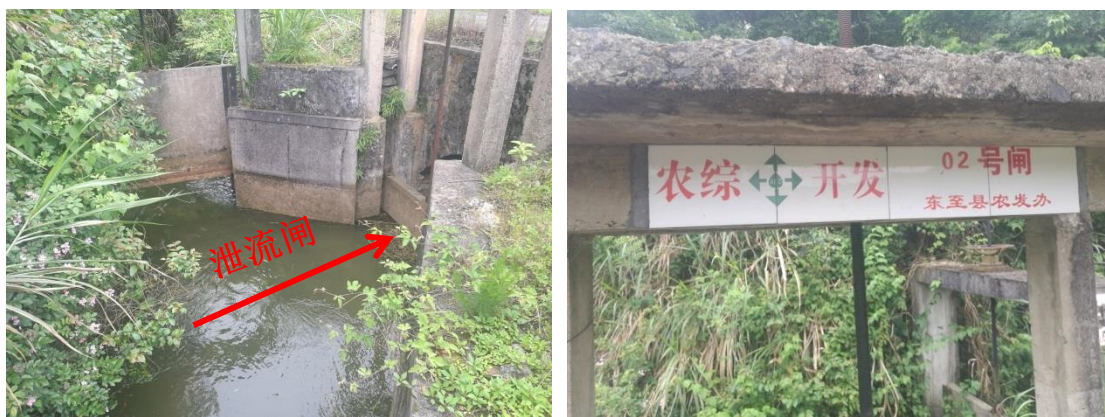
图 5 生态流量泄放设施

电站取水口核定断面有生态流量泄放要求，但是尚未核定生态流量值；现状电站有生态流量泄放设施，为泄流闸，尺寸为 1.8×1.5m（宽×高），但是无生态流量监测装置。

厂坝间河道长度为 0km，无脱水段，生态环境影响小，水环境污染无，水生生态破坏无。

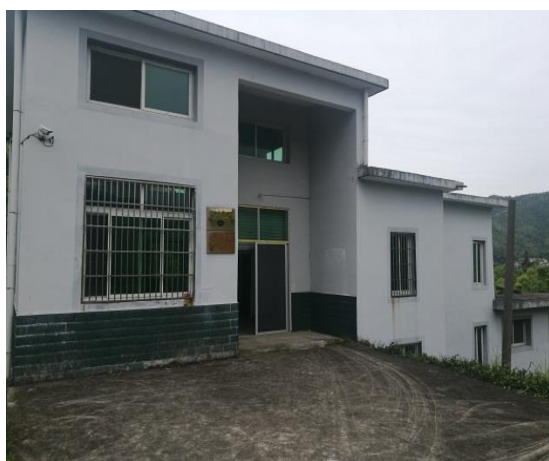
图 10 电站厂房

电站近 6 年多年平均发电量 70.50 万 kW·h，从业人员 3 人。当前，水工建筑物、金属结构、机电设备均能正常使用，整体状况良好。

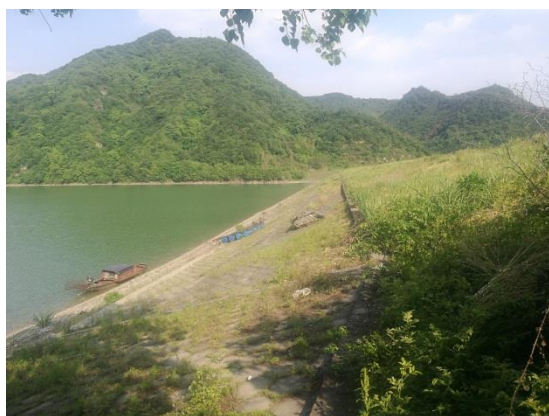
图3 拦水坝

电站取水口核定断面有生态流量泄放要求，但是尚未核定生态流量值；现状电站有生态流量泄放设施，为泄流闸，尺寸为 $1.5 \times 1.8\text{m}$ （宽 \times 高），但是无生态流量监测装置。

厂坝间河道长度为 0km ，无脱水段，生态环境影响小，水环境污染无，水生生态破坏无。

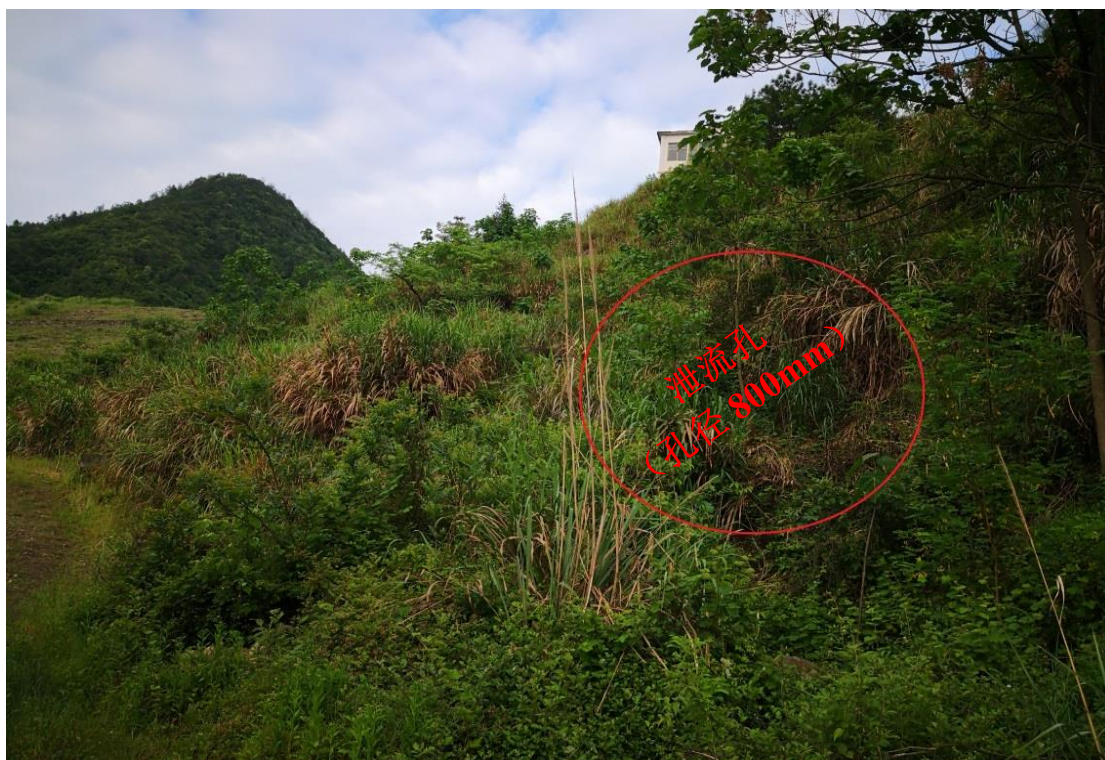
图 4 生态流量泄放设施

电站取水口核定断面有生态流量泄放要求，但是尚未核定生态流量值；现状电站有生态流量泄放设施，为泄流孔，尺寸为 DN800mm（孔径），但是无生态流量监测装置。

厂坝间河道长度为 0km，无脱水段，生态环境影响小，水环境污染无，水生生态破坏无。

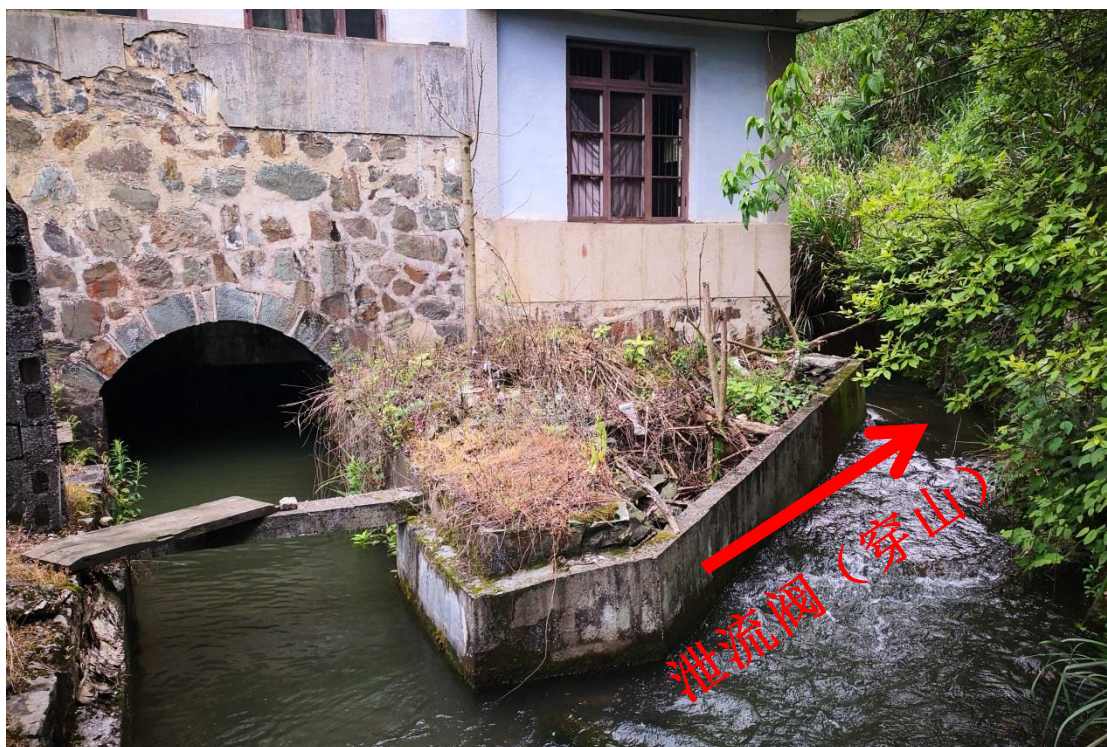
图3 生态流量泄放设施

电站取水口核定断面有生态流量泄放要求，但是尚未核定生态流量值；现状电站有生态流量泄放设施，为泄流阀，尺寸为 DN400mm（管径），但是无生态流量监测装置。

厂坝间河道长度为 0km，无脱水段，生态环境影响小，水环境污染无，水生生态破坏无。

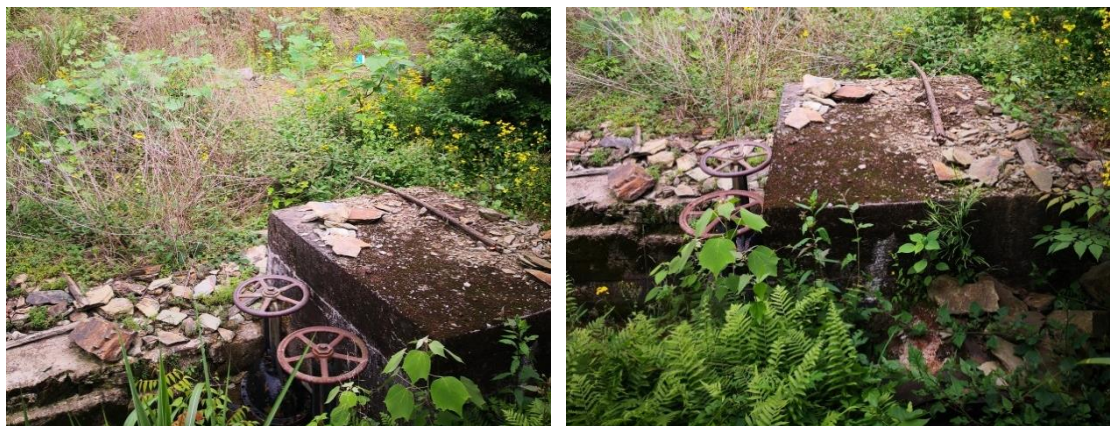
图4 生态流量泄放设施

电站取水口核定断面有生态流量泄放要求，但是尚未核定生态流量值；现状电站有生态流量泄放设施，为泄流阀（2个），尺寸为DN400mm（孔径），但是无生态流量监测装置。

厂坝间河道长度为0km，无脱水段，生态环境影响小，水环境污染无，水生生态破坏无。

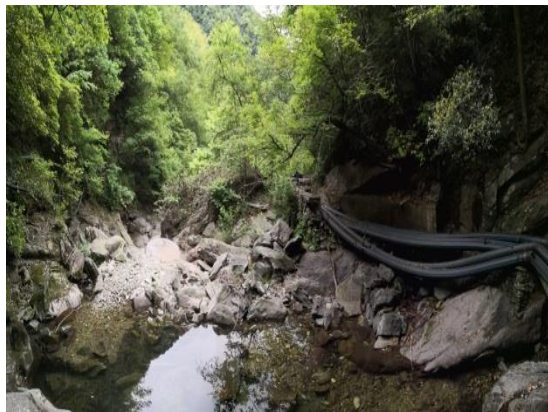
图 4 拦水坝

电站取水口核定断面无生态流量泄放要求。

厂坝间河道长度为 2.714km,无脱水段,生态环境影响小,水环境污染无,水生生态破坏无。

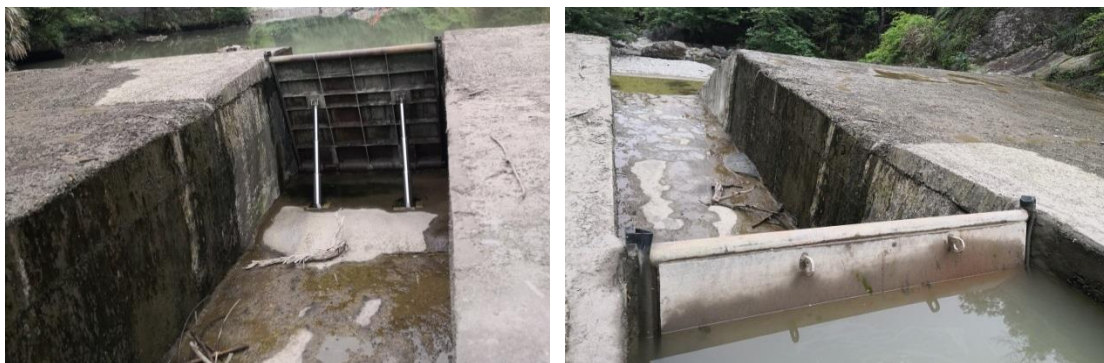
图 4 生态流量泄放设施

电站取水口核定断面有生态流量泄放要求，但是尚未核定生态流量值；现状电站有生态流量泄放设施，为泄流闸，尺寸为 2.5×3.0m（宽×高），但是无生态流量监测装置。

厂坝间河道长度为 0.58km，无脱水段，生态环境影响小，水环境污染无，水生生态破坏无。

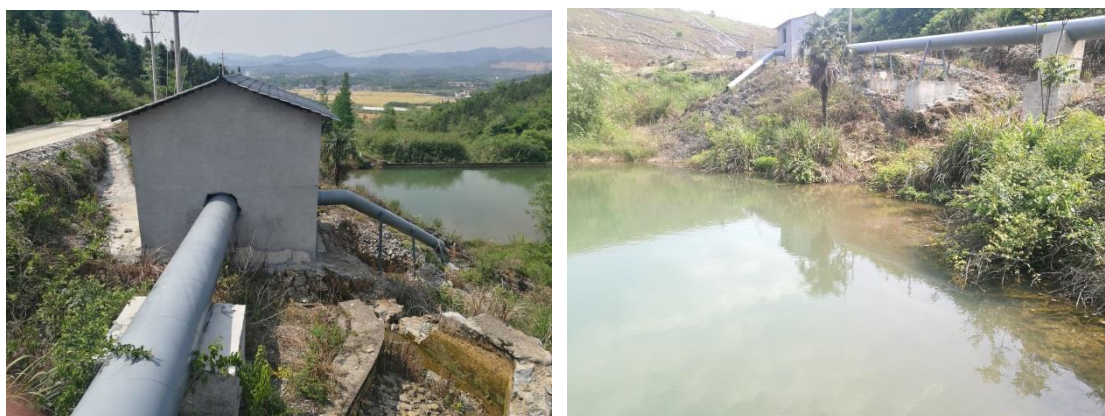
图4 生态流量泄放设施

电站取水口核定断面有生态流量泄放要求，但是尚未核定生态流量值；现状电站有生态流量泄放设施，为泄流阀，尺寸为DN400mm（孔径），但是无生态流量监测装置。

厂坝间河道长度为0km，无脱水段，生态环境影响小，水环境污染无，水生生态破坏无。

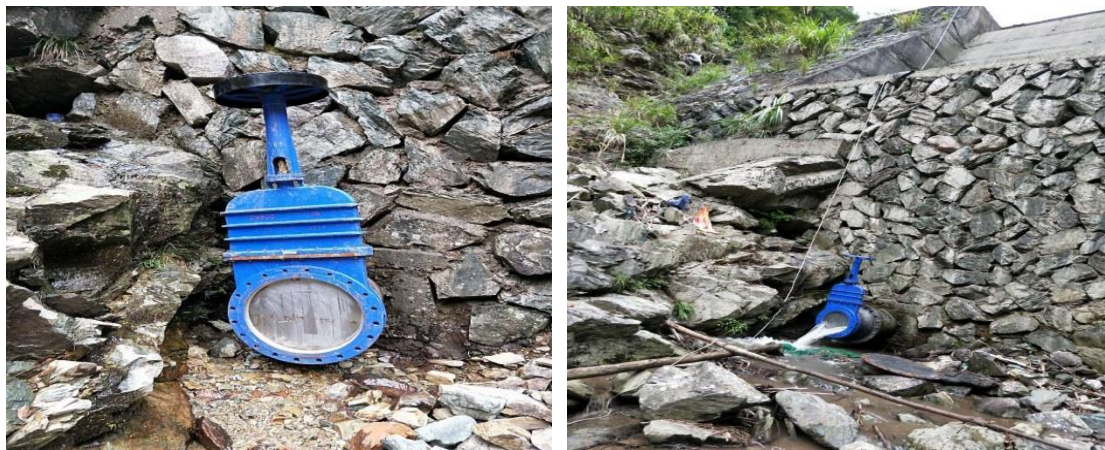
图5 生态流量泄放设施

电站取水口核定断面有生态流量泄放要求，但是尚未核定生态流量值；现状电站有生态流量泄放设施，为泄流阀，尺寸为 DN600mm（孔径），但是无生态流量监测装置。

厂坝间河道长度为 1.15km，无脱水段，生态环境影响小，水环境污染无，水生生态破坏无。

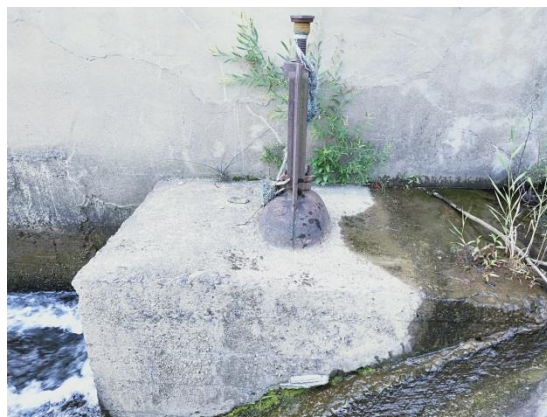
图 4 生态流量泄放设施

电站取水口核定断面有生态流量泄放要求，但是尚未核定生态流量值；现状电站有生态流量泄放设施，为泄流孔，尺寸为 DN400mm，但是无生态流量监测装置。

厂坝间河道长度为 0km，无脱水段，生态环境影响小，水环境污染无，水生生态破坏无。

综上所述，东至县跌水电站 2003 年改造无环评手续，未核定生态流量，无生态流量监测装置，无机组损坏，经综合评估结论为**整改类**。

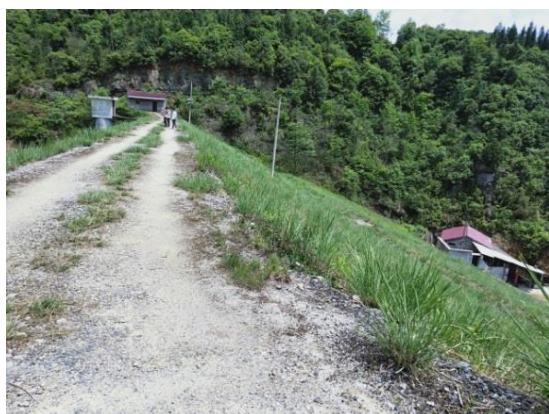
图5 拦水坝

电站取水口核定断面有生态流量泄放要求，但是尚未核定生态流量值；现状电站有生态流量泄放设施，为泄流闸，尺寸为1×1.5m（宽×高），但是无生态流量监测装置。

厂坝间河道长度为0km，无脱水段，生态环境影响小，水环境污染无，水生生态破坏无。

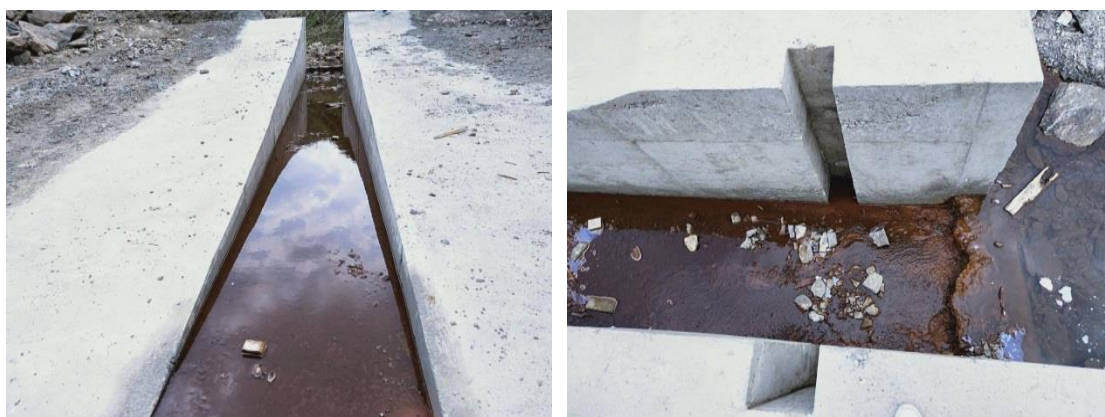
图3 生态流量泄放设施

厂坝间河道长度为 2.075km ，无脱水段，生态环境影响小，水环境污染无，水生生态破坏无。

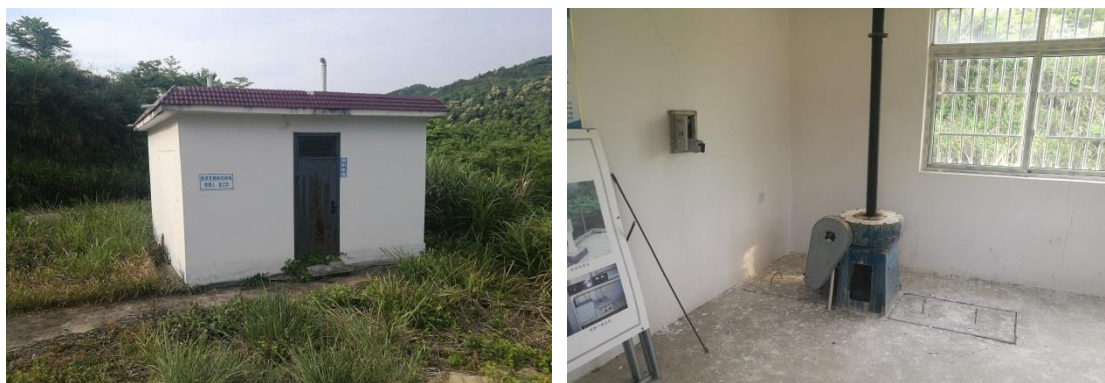
图4 生态流量泄放设施

电站取水口核定断面有生态流量泄放要求，但是尚未核定生态流量值；现状电站有生态流量泄放设施，为泄流闸，尺寸为 1.8×2.0m（宽×高），但是无生态流量监测装置。

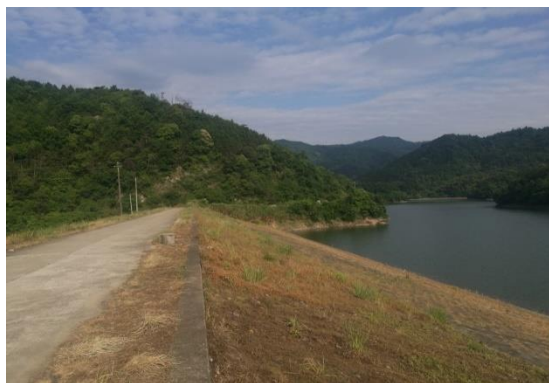
图 5 拦水坝

厂坝间河道长度为 0km，无脱水段，生态环境影响小，水环境污染无，水生生态破坏无。
